**RAPPORT D'ENQUÊTE FERROVIAIRE**  
**R04W0035**

**DÉRAILLEMENT DANS UN TRIAGE**

**DE LA MANOEUVRE YATS-02-17 DU TRIAGE SYMINGTON  
EXPLOITÉE PAR LE CANADIEN NATIONAL  
AU POINT MILLIAIRE 145,20 DE LA SUBDIVISION SPRAGUE  
À WINNIPEG (MANITOBA)  
LE 17 FÉVRIER 2004**

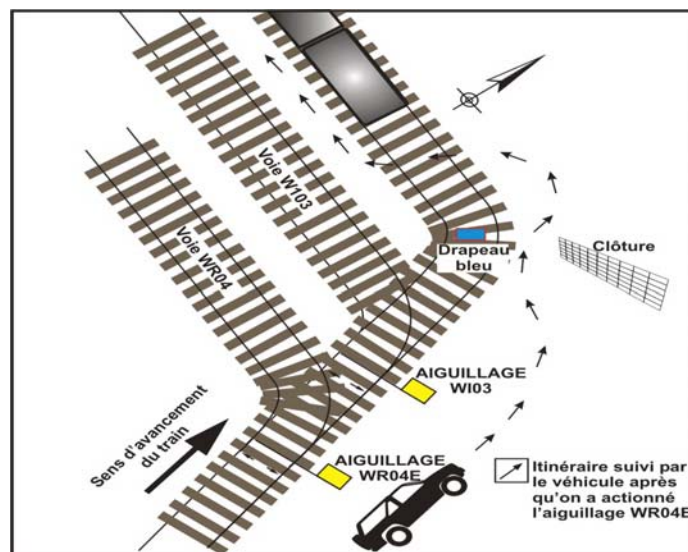
**Figure 1.** Triage Symington, voies de réception ouest

Le mouvement étant arrêté, le véhicule roule en direction est le long de la route d'accès nord, puis tourne vers l'ouest avant de s'arrêter le long de l'aiguillage WR4E. L'opérateur de la loco-commande descend du véhicule et passe devant celui-ci pour se rendre à l'aiguillage WR4E. Il appuie sur le bouton placé sur le côté de l'appareil de manoeuvre de l'aiguillage à commande électrique, afin d'orienter l'aiguillage pour la voie WI03. L'opérateur de la loco-commande observe les aiguilles pendant qu'elles s'orientent vers la voie à suivre et croit voir un voyant vert sur la cible d'aiguillage. L'opérateur de la loco-commande revient au véhicule, attend un peu, puis se fait conduire en direction ouest le long de la voie WI03, précédant le mouvement d'environ 400 pieds (voir la figure 1).
